**吉林长春国家农业高新技术产业示范区  
河南浩多顺节能环保科技有限公司  
“9·2”一般起重伤害事故调查报告**

长春市人民政府事故调查组

2025 年 9 月 30 日

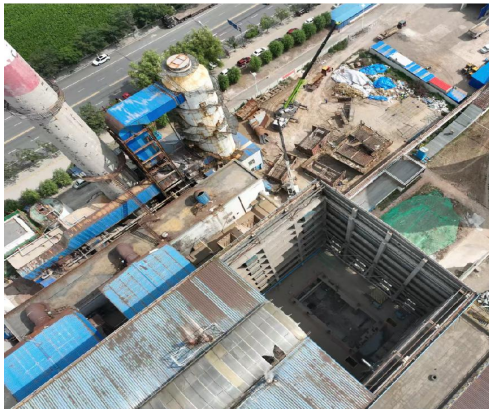
图 1 作业区域现场航拍图

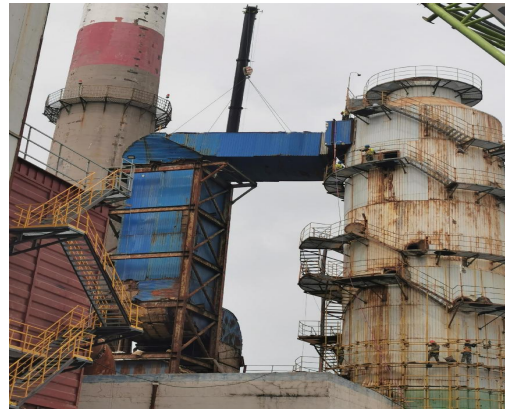
图 2 蓝色为烟道图

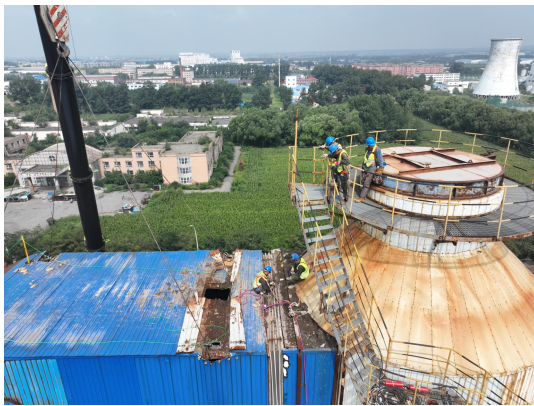
浩多顺对烟道分四段进行拆除（原方案计划采取三段式拆除），首先由热切割工人对拟拆除段烟道切割出吊装孔，然后由司索工捆绑钢丝绳，再由汽车起重机驾驶员对拟拆除段烟道进行受力，以防止拟拆除段烟道在切割过程中发生倾倒坠落，待热切

割工人将拟拆除段烟道外圈钢板完全分离开后，由司索工指挥汽车起重机驾驶员将拆除下来的烟道安全起吊至地面。拆除过程中，在脱硫塔外侧平台和地面各设现场监护人员一名。2025年8月31日，施工班组完成第一段烟道拆除。2025年9月1日，施工班组完成了第二段烟道的拆除，并对第三段烟道切割出吊装孔，捆绑了钢丝绳，用汽车起重机进行受力，但第三段与第四段烟道连接处外圈钢板已部分切割开，尚未完全离断。2025年9月1日18时许，施工班组收工下班，按照浩多顺施工现场负责人的指令，下班后汽车起重机要保持对第三段烟道持续受力的状态。

图3 烟道拆除施工作业情况

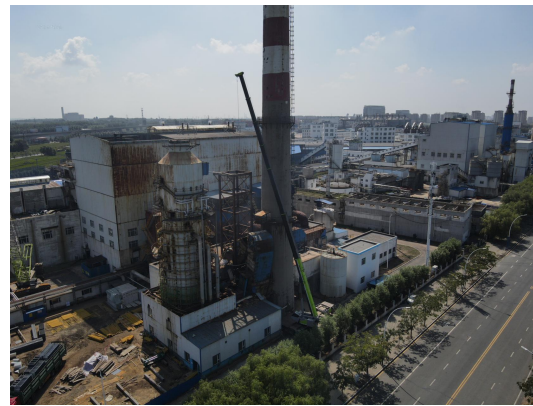
图4 事发当日烟道作业现场

2025年9月2日上午7时10分许，施工班组进入作业现场，苏某全在距离地面约15米处的脱硫塔外侧工作平台进行现场监护，连某庆在地面进行现场监护。李某新在第三段烟道下方立柱支架处进行切割作业，岳某周在第三段烟道转弯处进行切割作业，宋某勇跨在钢架横梁上进行切割作业。7时20分许，第三段烟道突然失稳，导致钢丝绳断裂，随即第三段烟道发生倾覆。烟道倾覆后与李某新发生碰撞，导致李某新受伤，岳某周跌落至烟道内受伤，宋某勇也在烟道倾覆过程中受伤。

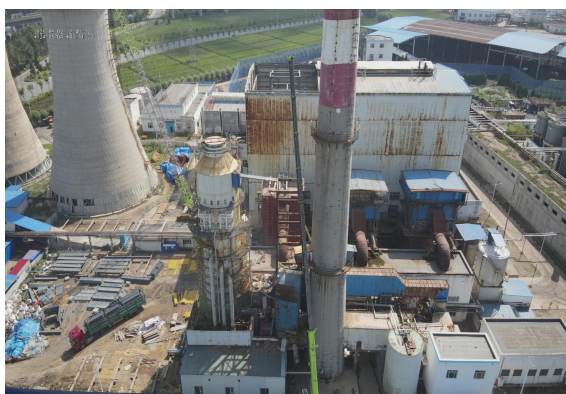
事故调查组通过现场勘查、专家论证、查阅资料、调查取证、综合分析，认定事故原因为施工单位浩多顺在拆除烟风管作业过程中，未对被拆除部件进行充分的安全风险分析，未对拆除顺序进行充分论证，吊点未采用原设计吊装点，对被吊物体重量不清晰，未让汽车起重机驾驶员预先施加足够的钢丝绳承载力，导致在起吊过程中，被吊烟风道失稳，被吊烟风道的静载荷转化为高能量冲击载荷，造成钢丝绳断裂和被吊烟风道倾覆，从而导致事故发生。

图5 事发当日吊装作业现场

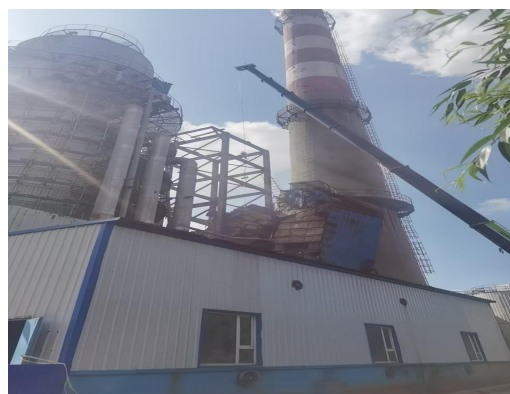
图6 事发当日烟道倾斜现场
